## UCPORI – muutostyöt 2026

### VK 28

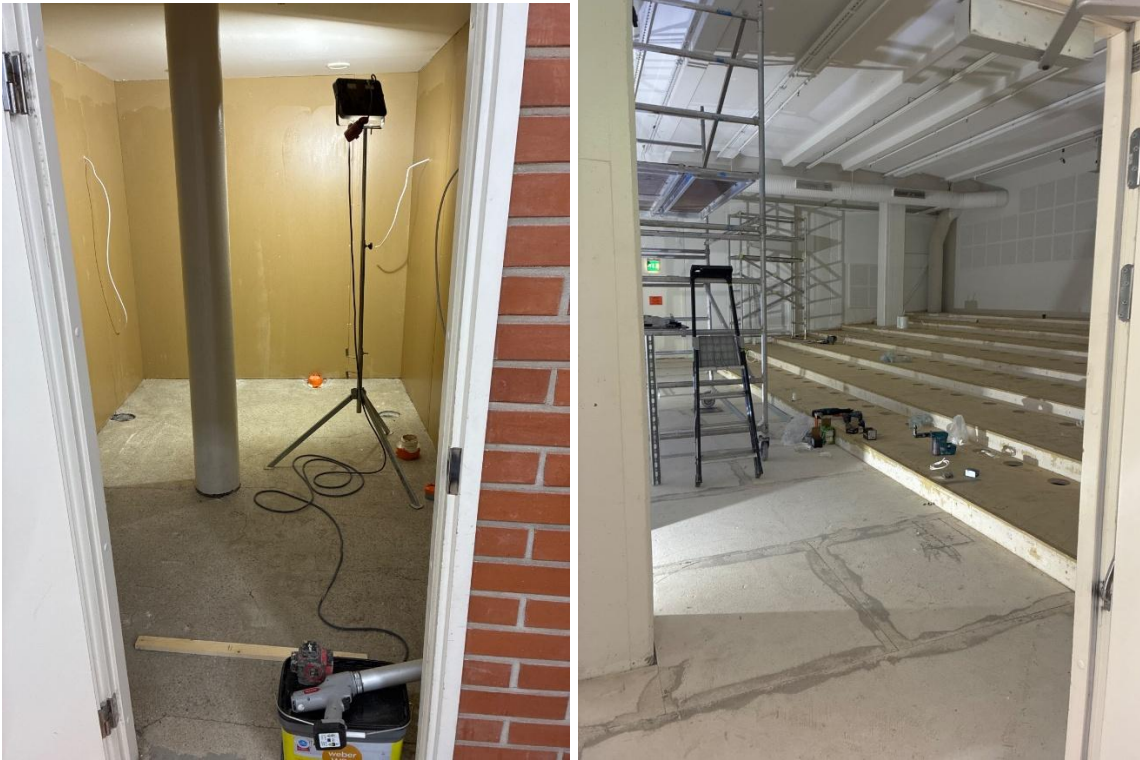
129 wc tilan pohjatöiden valmistelut käynnissä, tartunta-aine primer levitetty. 125 Auditoriossa sähkötyöt käynnissä → Substrate preparation works are ongoing in WC Room 129; the primer coat has been applied. Electrical works are ongoing in the Auditorium (Room 125)

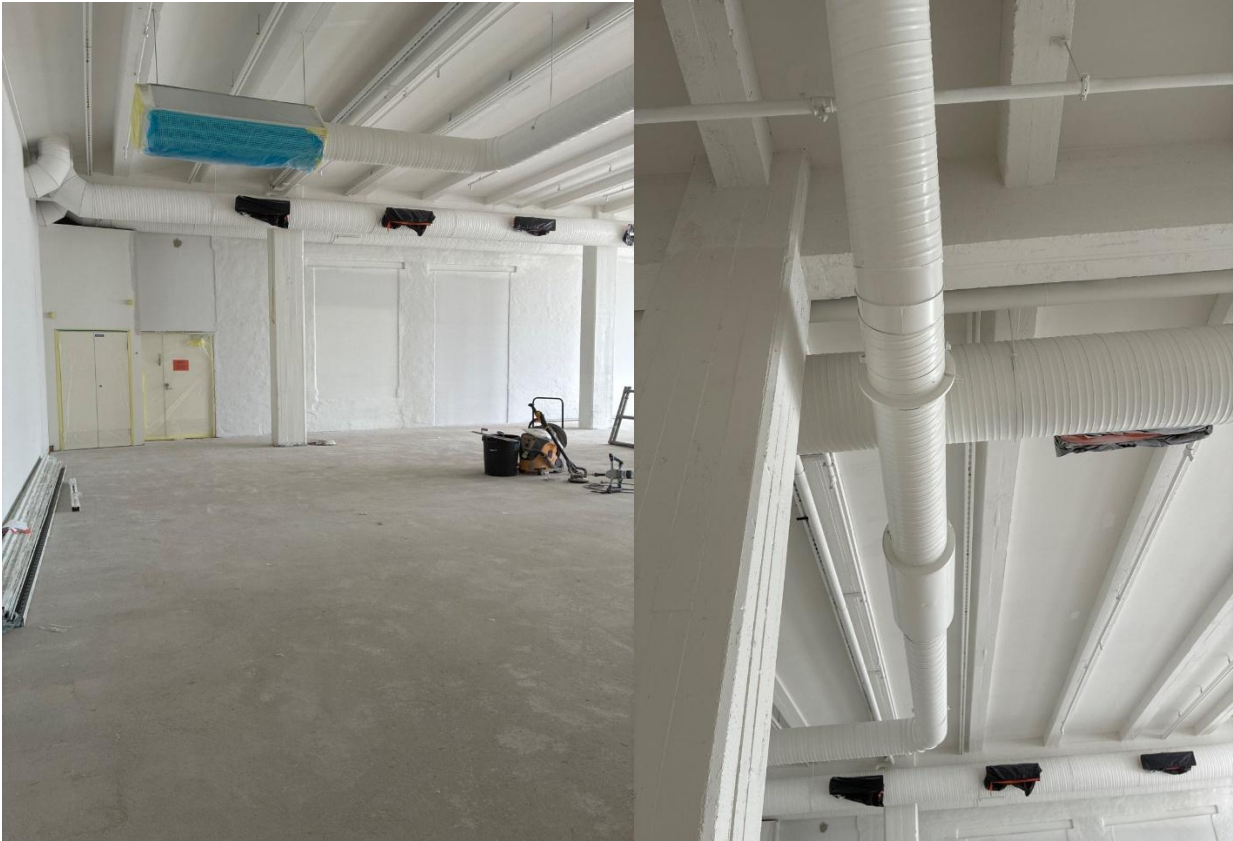
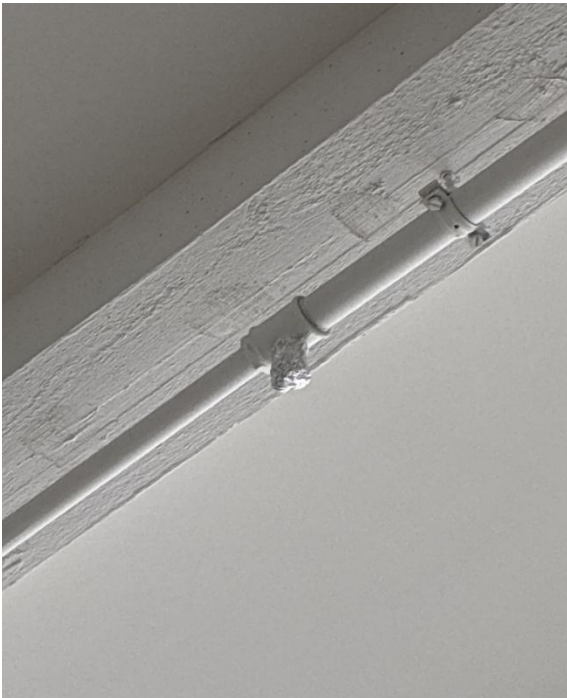
126 tilassa maalausta edeltävät suojaukset suoritettu, (muovitus sekä sprinklerien suuttimet suojattu foliolla). Maalaustyö käynnissä katon ja seinien osalta. → Pre-paint protection works have been completed in Room 126, including masking with polyethylene sheeting and protecting sprinkler heads with foil. Painting of the walls and ceiling is currently in progress

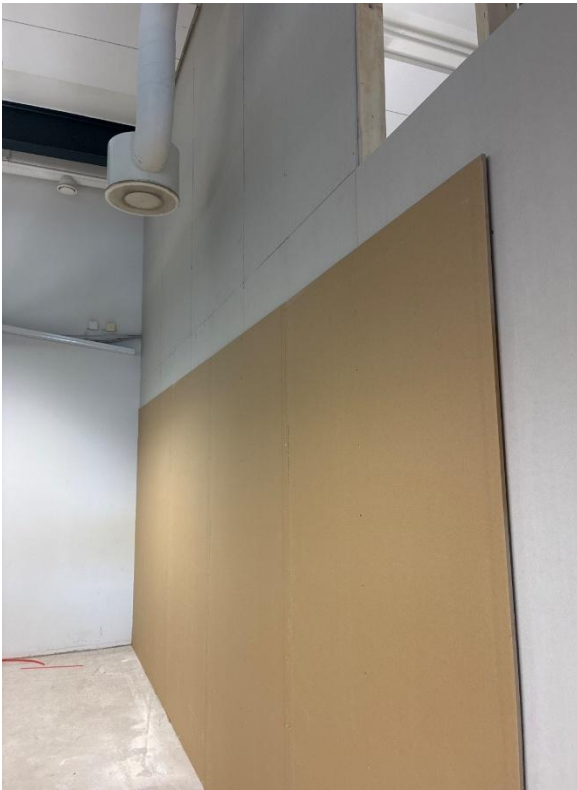
*Kuva 1*

Tilojen 119-120A välisen väliseinän levytystyö käynnissä. Ääneneristävyys arvona min. dB 44 (Kuva 1) → Plasterboard installation of the partition wall between Rooms 119 and 120A is ongoing. The partition is designed to achieve a minimum airborne sound insulation rating of 44

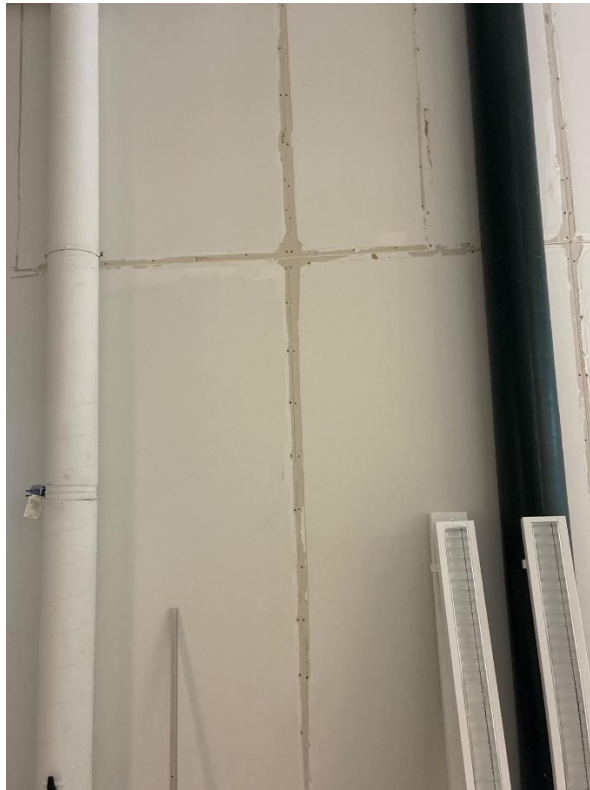
*Kuva 2*

Olemassa olevien kipsiväliseinien saumojen korjaus. Vanhat nauhat huonosti kiinni saumoissa, poistetaan ja uusitaan (kuva 2) → Repairs to the joints of the existing gypsum board partition walls are in progress. Existing joint tapes exhibiting poor adhesion are being removed and replaced (see Figure 2)

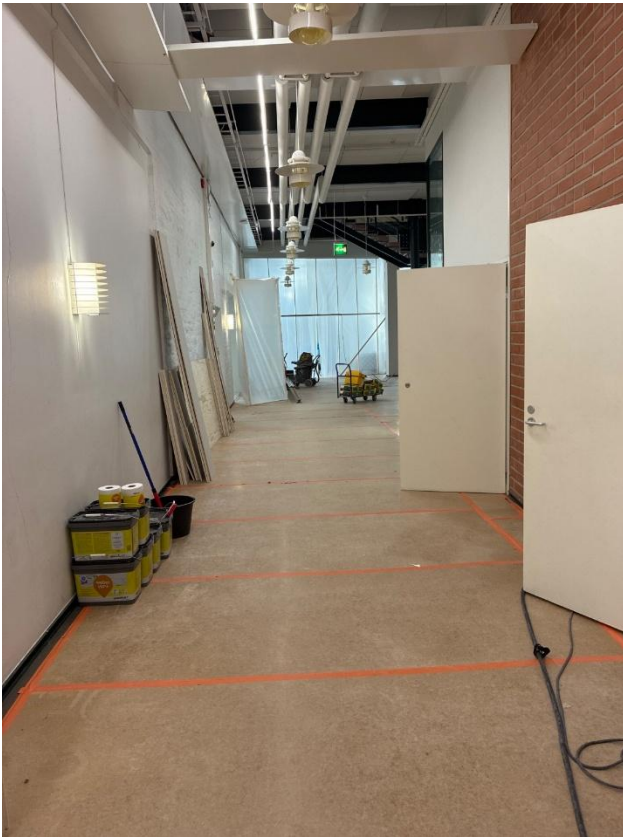
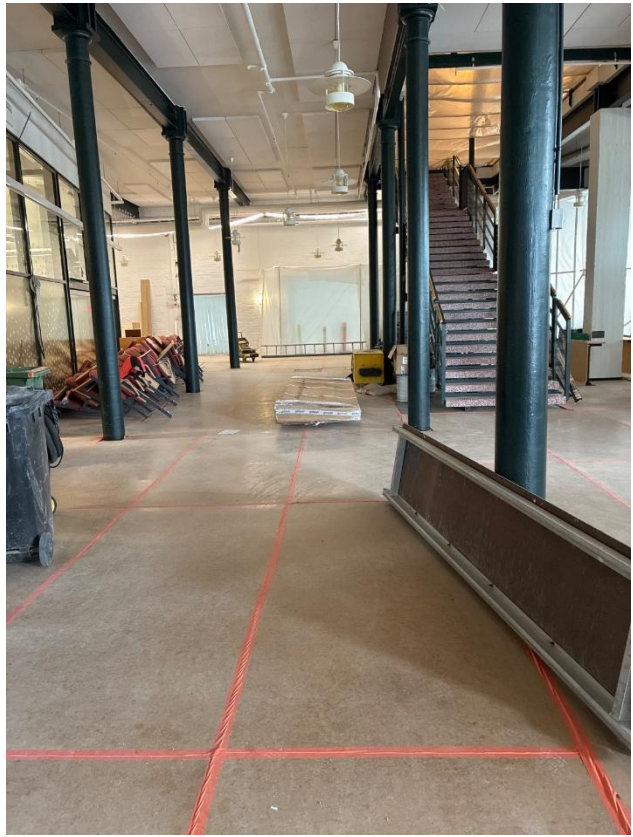
Työmaalla yleinen puhtaus hyvä. Pölynhallinta ja suojaukset tehty ohjeiden mukaan. → The site is clean and well maintained. Dust control measures and protective coverings have been implemented in accordance with the project requirements.
