UCPORI – muutostyöt 2026

VK 25

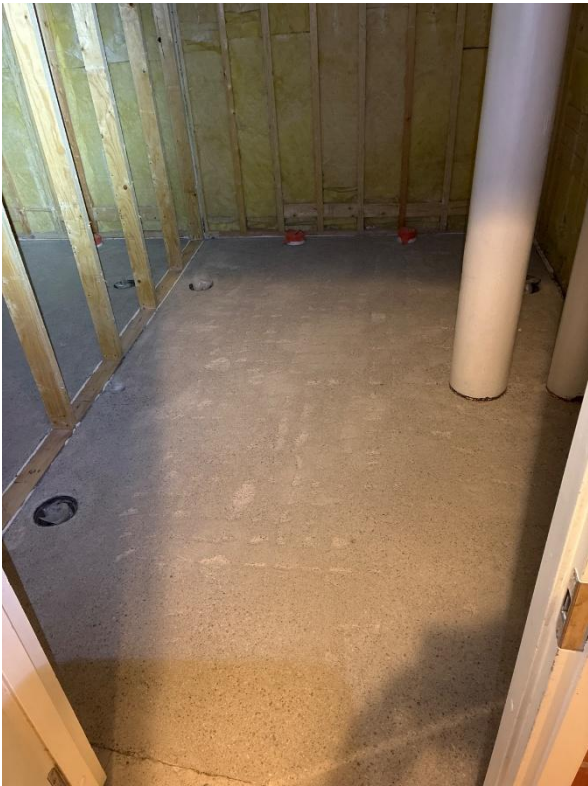
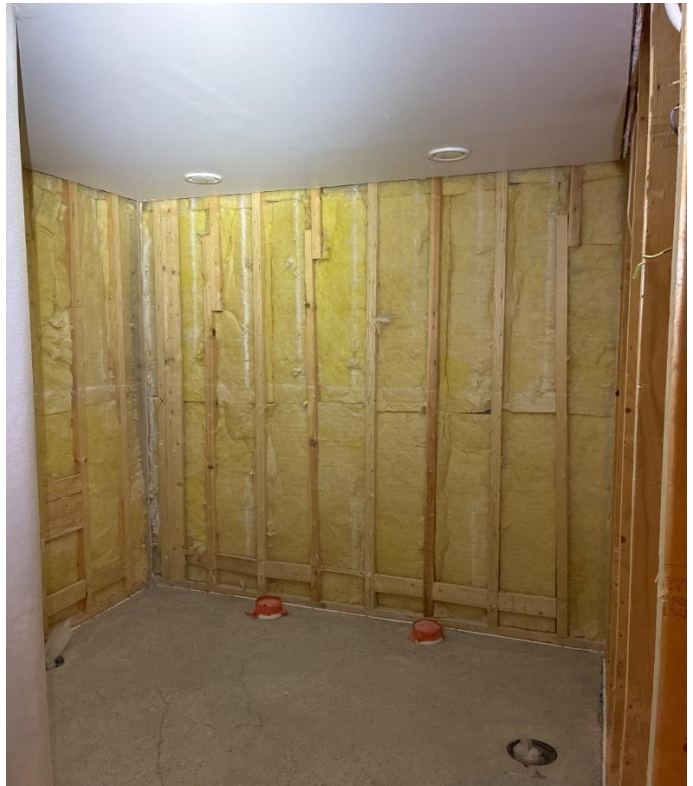
129/130 wc tilojen pintamateriaalit purettu, siisteys työn jälkeen hyvä. → Surface finishes in WC facilities 129/130 have been removed. The area was left clean and tidy upon completion of the works.

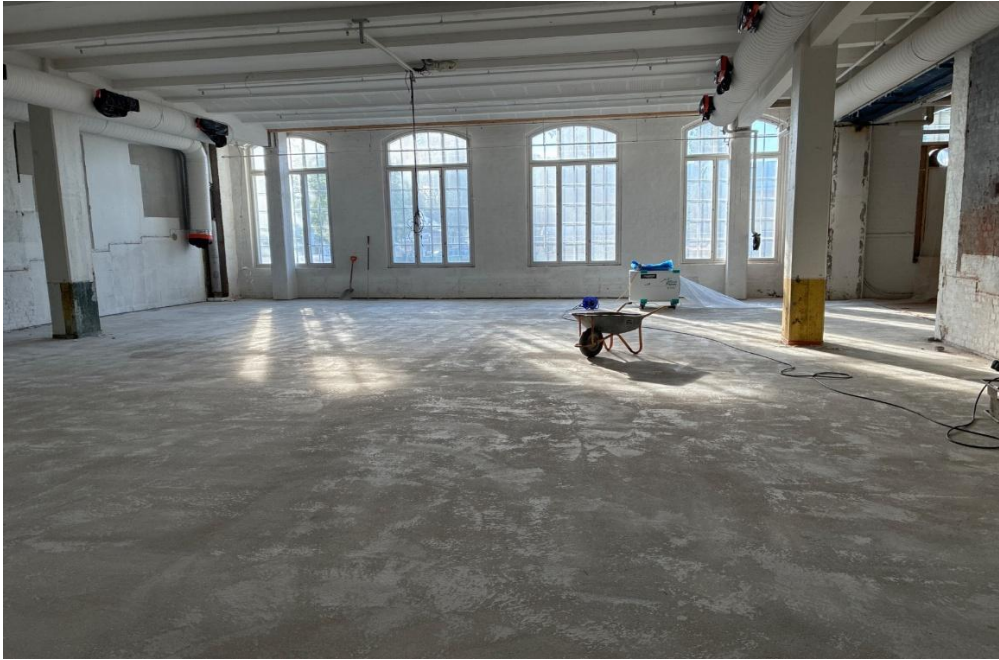
126 tila: lattianpinta hiottu, kattovalaistus poistettu → Floor grinding works have been completed in Room 126, and the ceiling lighting installations have been removed

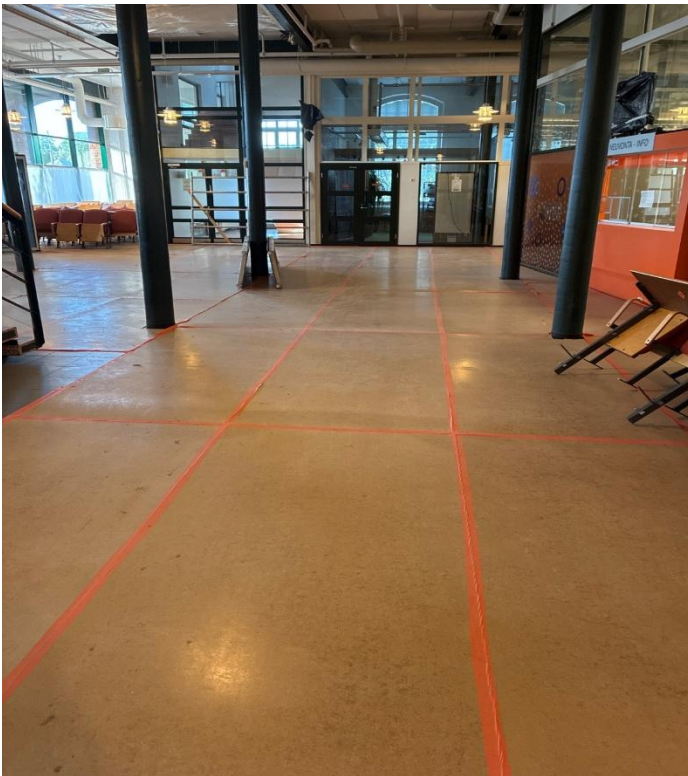
Työmaalla siisteys hyvä → The site remains clean and well organized.

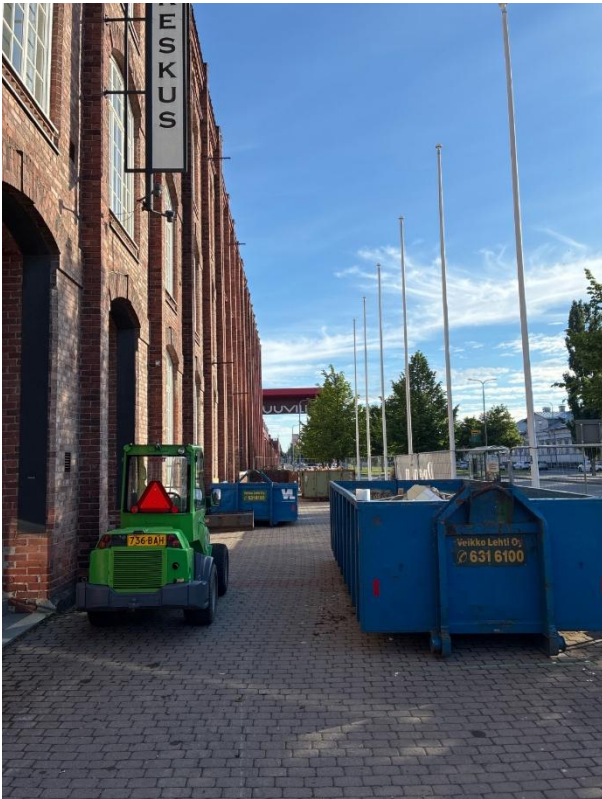
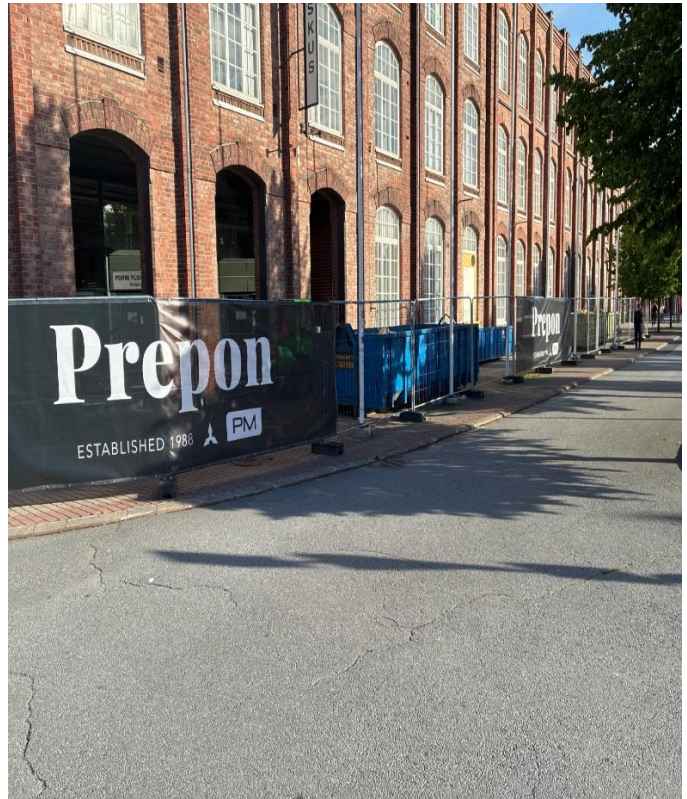
Jätelavojen ympäristön siisteys ja järjestys hyvä. → The waste container area remains clean and well organized
